# Monitoring reptielen spoorlijn Maastricht - Lanaken 2016

Frank Spikmans & Wilbert Bosman

Status uitgave:	eindrapport
Rapportnummer:	2017.075
Datum uitgave:	01-12-2016
Titel:	Monitoring reptielen spoorlijn Maastricht - Lanaken 2016
Wijze van citeren:	Spikmans, F. & W. Bosman, 2016. Monitoring reptielen spoorlijn Maastricht - Lanaken 2016. Stichting RAVON, 20 p.
Samenstellers:	Frank Spikmans & Wilbert Bosman
Foto's omslag:	Frank Spikmans
Aantal pagina's incl. bijlagen:	20
Projectnummer:	2016.075
Projectleider:	Frank Spikmans
Naam en adres opdrachtgever(s):	ProRail, Eindhoven
Referentie opdrachtgever(s):	M-004490

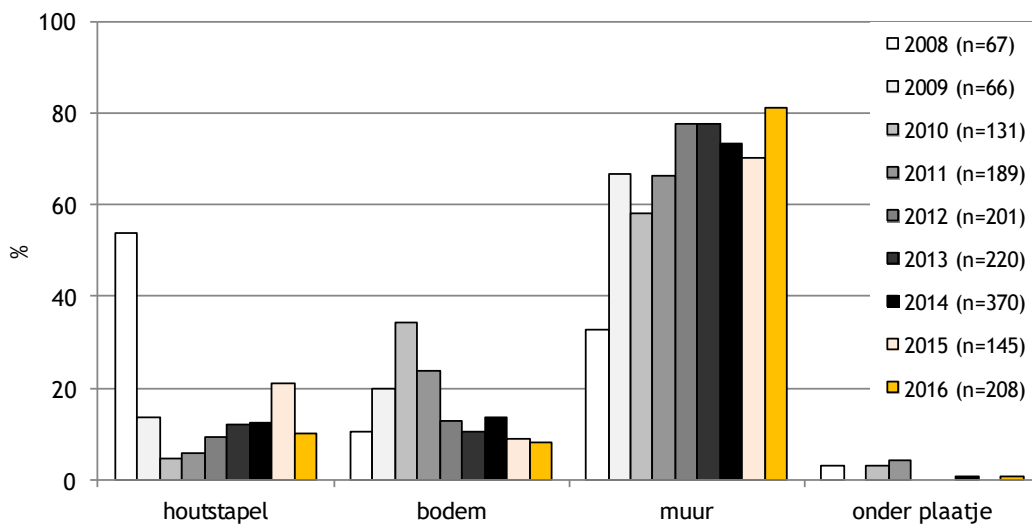
Het gebruik van de verschillende habitats door de muurhagedis is in de periode 2008-2016 veranderd (figuur 2). Kort na oplevering van de stapelmuren en het overzetten van de reptielen, in 2008, werden de meeste muurhagedissen waargenomen op houtstapels. Drie jaar later, in 2011, wordt nog slechts een klein deel op houtstapels waargenomen. Het gebruik van de muren en houtstapels door muurhagedis is in de periode 2009-2016 min of meer gelijk gebleven. De meeste muurhagedissen zitten nu op stapelmuren.

Figuur 2. Vindplaatsen per habitat (% van totaal aantal waarnemingen) van de muurhagedis in de periode 2008-2016.

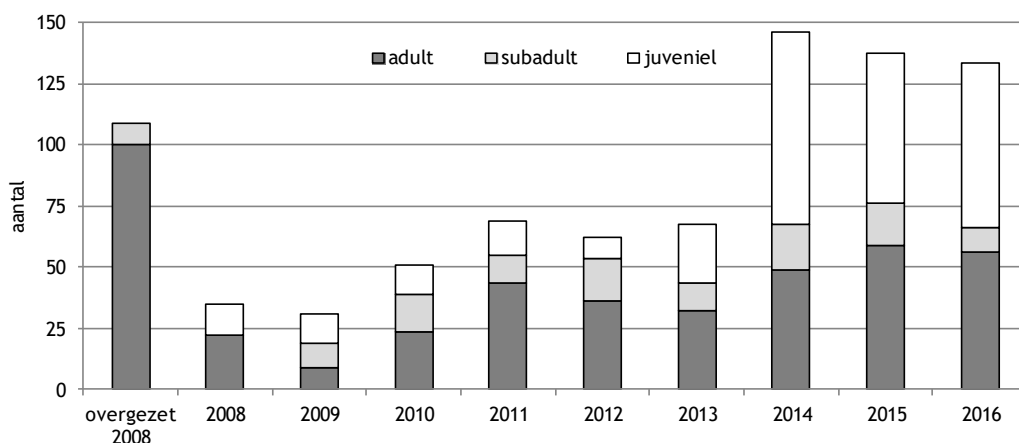
Er zijn in 2016 tijdens één telronde maximaal 45 adulte, 8 subadulte en 54 juveniele muurhagedissen waargenomen (zie tabel 2). Het maximaal waargenomen aantal muurhagedissen is 107. Aangenomen wordt dat het werkelijk aanwezige aantal 25% hoger ligt (Strijbosch et al., 1980), omdat altijd een deel niet gezien wordt. Het geschatte totale aantal muurhagedissen is in 2016 hiermee 134 stuks (figuur 3). Dit is een lichte afname ten opzichte van 2014 en 2015.

Deze lichte afname is waarschijnlijk veroorzaakt door het verdwijnen van muur 1a. Op deze muur werden in de periode 2008-2015 gemiddeld meer dan vier muurhagedissen waargenomen in het monitoringsonderzoek. In 2016 zijn er zo'n 15 muurhagedis weggevangen vanaf muur 1a en de direct omgeving, voorafgaande aan de sloop van deze muur. Ze zijn verplaatst naar de voet van de Belvédèreberg, nabij de onderdoorgang Sillebergweg (mondelinge mededeling Bert Kruijntjens, 2016). Deze aanpak gebeurt onder een ontheffing op de Flora en Faunawet en is onderdeel van een compensatieplan dat is opgesteld voor stedelijke ontwikkelingen in het Belvédèregebied (Spikmans & Bosman, 2016).

*Figuur 3. Populatieontwikkeling van de muurhagedis langs de spoorlijn Maastricht – Lanaken in de periode 2008-2016. Weergegeven is het werkelijk aantal muurhagedissen dat in 2008 voorafgaand aan de herinrichting van het spoor is weggevangen en overgezet naar het nieuwe leefgebied. Van de daarop volgende periode 2008-2016 is de jaarlijkse totale populatieomvang weergegeven op basis van het maximaal waargenomen aantal +25% (het deel van de populatie dat niet wordt gezien) (Strijbosch et al., 1980).*

De uitgevoerde compensatie heeft als doel om voldoende leefgebied te bieden aan het oorspronkelijk aantal muurhagedissen dat op de spoorlijn voorkwam ( $n=109$ , figuur 3). De draagkracht van het totale leefgebied is hiervoor ruimschoots voldoende (Spikmans & Bosman, 2013). Bij een vergelijking van de huidige populatieomvang met de oorspronkelijke populatieomvang, dient gerealiseerd te worden dat er in 2008 uitsluitend adulten en subadulten zijn overgezet. Het vangen en overzetten is uitgevoerd in het voorjaar, toen er nog geen juvenielen aanwezig waren. Wanneer uitsluitend het aantal adulten en subadulten wordt vergeleken ( $n=66$ , figuur 3), is de populatieomvang anno 2016 61% van de oorspronkelijke populatieomvang.

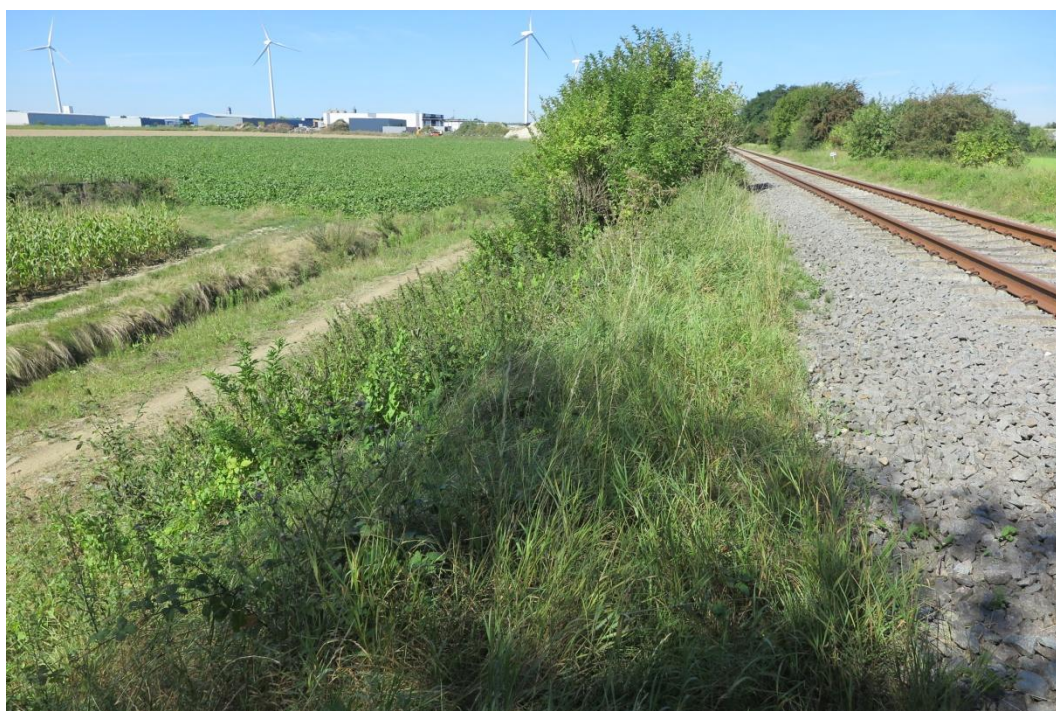
Van de levendbarende hagedis is in 2016 slechts één exemplaar waargenomen. In 2015 werd de soort helemaal niet gezien. Er is sprake van een lage dichtheid en een nog altijd kwetsbare situatie. Voortzetting van maai- en afvoerbeheer op het talud nabij de Belgische grens blijft zeer belangrijk om overwoekering van het talud te voorkomen en een meer schrale vegetatie te bewerkstelligen.

*Leefgebied van de levendbarende hagedis op het spoortalud nabij de Belgische grens.*

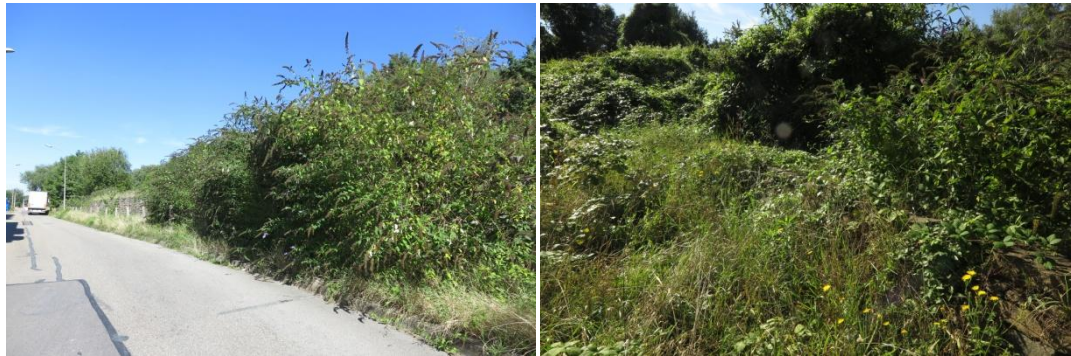
Rond de muren is in de zomer gemaaid, waarbij conform afspraak delen van de vegetatie gespaard zijn. Deze werkwijze is in 2016 grotendeels goed toegepast. Bij de muren 2 en 3 werd geconstateerd dat er te weinig gemaaid is, waardoor de muren overwoekerd raken.

In 2015 is al geconstateerd dat bomen en struiken voor te veel beschaduwing van muren zorgen (Spikmans & Bosman, 2015). Dit is in 2016 nog steeds het geval. Hoogopgaande vlinderstruiken, zoals aanwezig bij muur 5 langs de Industrieweg (figuur 4) zijn ongewenst. Een ander voorbeeld van een ongewenst situatie werd aangetroffen op 7 september 2016 bij de muren 2 en 3 (km 37.9 – 38.1), waarbij de muren sterk overgroeid en beschaduwd zijn door braam. Ook struikvorming bovenop de muren is ongewenst omdat het beschadiging van de muur veroorzaakt.

*Figuur 4 (links). Vlinderstruiken langs de Industrierweg (muur 5, km 38.2) zorgen voor te veel beschaduwing van de muren en dienen in de winter 2016-2017 volledig terug gesnoeid te worden (foto 7-9-2016).*

*Figuur 5 (rechts). Vegetatie overwoekerd muur 2 (km 37.9) volledig en dient dringend beheert te worden (foto 7-9-2016).*

Geadviseerd wordt om in de winter 2016-2017, voorafgaande aan het broedseizoen van vogels, snoeiwerk uit te voeren. Uitvoering dient te gebeuren met klein gereedschap en snoeimateriaal dient te worden afgevoerd.

In principe geldt dit advies voor het hele traject (km 37.7 -40.6), daar waar struiken en bomen voor beschaduwing van de muren zorgen. Locaties die hierbij zeker aandacht behoeven zijn:

- muren 2 en 3 (km 37.9 – 38.1);
- lage muren #11, 12, 13, 21, 22, 23, aan oostzijde van spoor bovenop talud (km 38.7-39.2);
- het traject km 38.2-38.5 tussen de muren onderaan het talud en de muren bovenop;

- talud en berm langs Industrierweg (km 38.6-39.1);
- muur 15 (km 39.2): vegetatie boven de muur (hele talud);
- het traject bij de voormalige moestuinen (km 39.5 – 40.0);
- houtstapels nabij de Belgische grens (km 40.3 – 40.6).

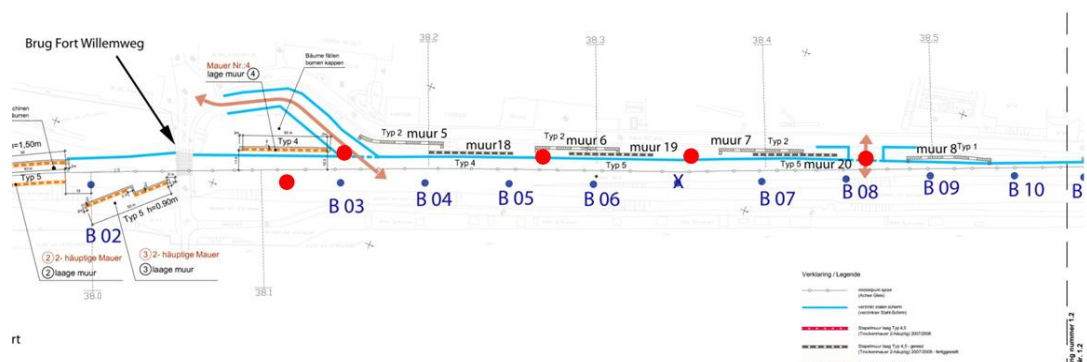
In 2015 werd al geconstateerd dat de houtstapels langzaam verrotten en deels ook ontvreemd worden. Het is gewenst om verrotte en vernielde boomstammen te vervangen, waarbij de oude houtstapels gehandhaafd blijven. Gebleken is dat beukenstammen snel rot worden. Het is daarom wenselijk de nieuwe houtstapels te maken van kastanje of acaciahout.

*Figuur 6. Locaties voor het plaatsen van vijf nieuwe houtstapels (rode stippen).*

De vervanging van de houtstapels is in 2016 door ProRail opgepakt. Op 22 juni 2016 zijn tijdens een veldbezoek de gewenste locaties voor het plaatsen van vijf nieuwe houtstapels bepaald (figuur 6).
