Monitoring reptielen spoorlijn Maastricht – Lanaken 2010

Een rapportage van RAVON
in opdracht van ProRail

Frank Spikmans & Wilbert Bosman
december 2010

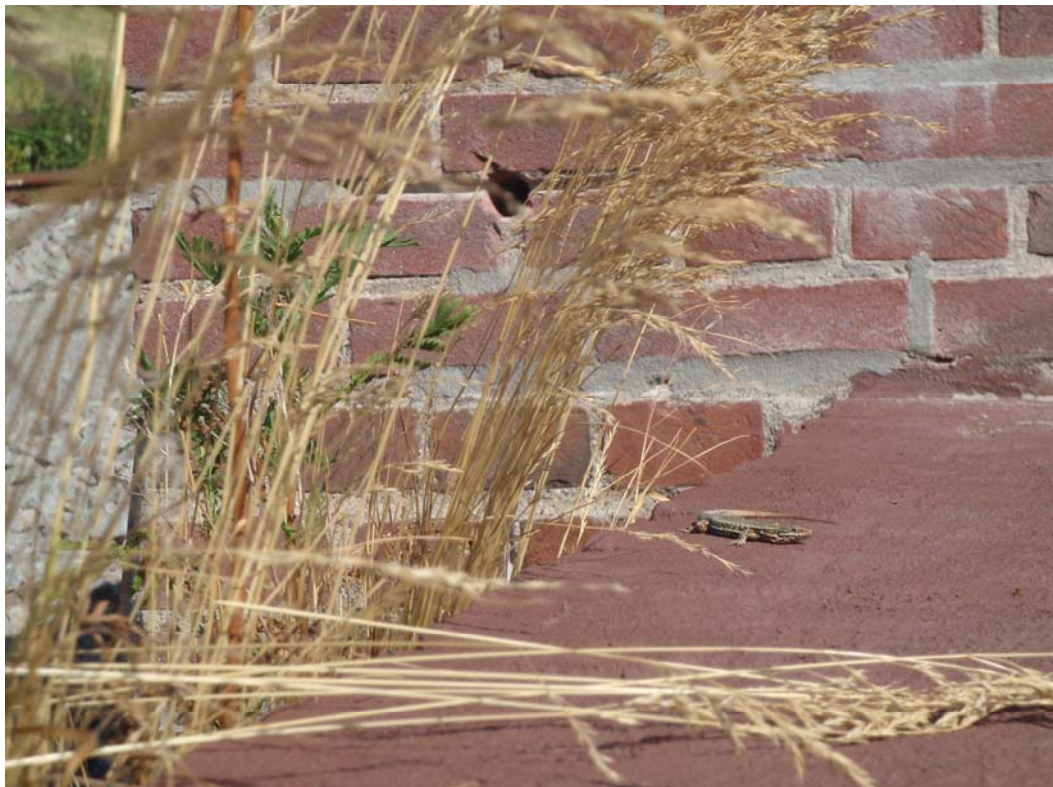
Muurhagedis bovenop de onderdoorgang Sillebergweg (foto: Frank Spikmans)

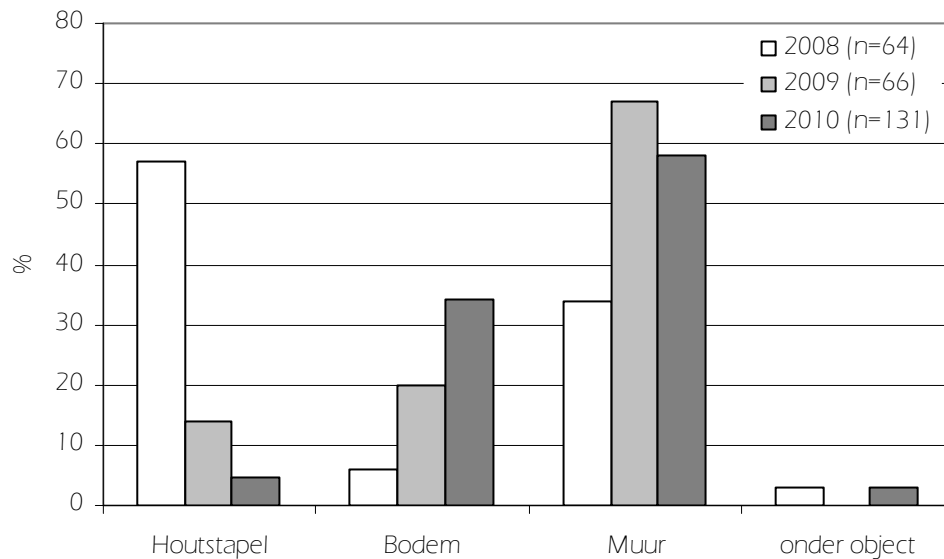
Figuur 2. Vindplaatsen (% van totaal aantal waarnemingen) van de muurhagedis in de periode 2008-2010.

Het gebruik van de verschillende habitats door de muurhagedis is in de periode 2008-2010 veranderd (figuur 2). Kort na oplevering van de stapelmuren en het overzetten van de reptielen, in 2008, werden de meest muurhagedissen waargenomen op houtstapels. Twee jaar later, in 2010, wordt er nog slechts een klein deel op de houtstapels waargenomen. De meest muurhagedissen zitten nu op de stapelmuren.

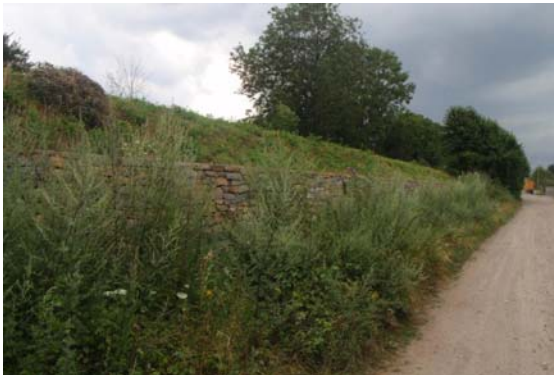
Fout: door woekering van de vegetatie kruiden worden de muren en bodem te weinig zonbeschenen (foto Frank Spikmans).

In juni 2010 zijn beheerswerkzaamheden uitgevoerd, waarbij is gemaaid met een bosmaaier en het maaisel is afgevoerd. In augustus is op voedselrijke delen een tweede maaibeurt uitgevoerd. De beheerswerkzaamheden zijn begeleid door RAVON. Hierbij is gebleken dat met name de wijze waarop maaisel wordt geharkt en afgevoerd verbeterd kan worden. Begeleiding van deze werkzaamheden verdient blijvend aandacht.

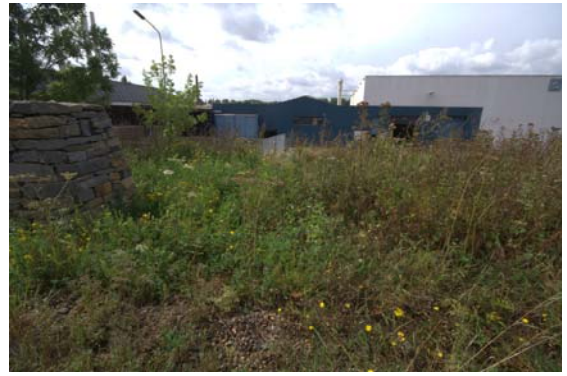
Goed: door middel van maaibeheer wordt een schrale, open vegetatie in stand gehouden, waar reptielen kunnen zonnen en foerageren (foto Jöran Janse).

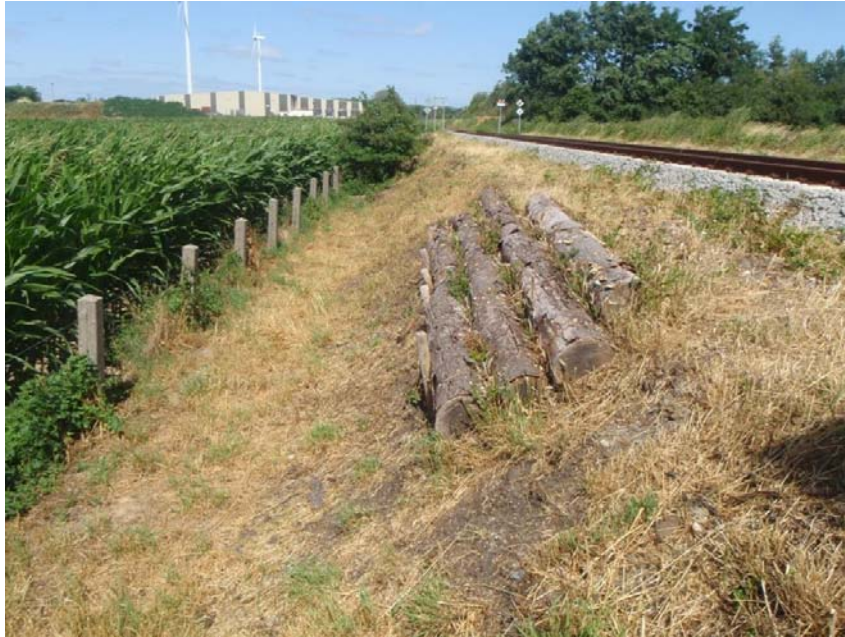
De levendbarende hagedis is op dit moment de meest kwetsbare bewoner van het spoor. Hoewel al werd gevreesd voor zijn uitsterven, is de soort nog altijd in lage dichtheid aanwezig. Het betreffende talud is door woekering van vegetatie niet optimaal. De bodem van het talud is hier relatief voedselrijk, waardoor onder meer brandnetel en braam de houtstapels snel overgroeien. Een redelijk intensief doch zorgvuldig en gefaseerd uitgevoerd maaibeheer, met als doel een verschraling van het talud, is van groot belang voor het behoud van deze soort. In 2010 is er voor het beheer extra aandacht geweest. Dit zal de komende jaren ook nodig blijven.

Het talud nabij de Belgische grens is het enige leefgebied van de levendbarende hagedis. Regelmatig maaien en afvoeren van het maaisel is hier nodig om het talud geschikt te houden voor deze soort. (foto: Frank Spikmans).

- Voortzetting van reptielvriendelijk vegetatiebeheer is noodzakelijk om het nieuwe leefgebied verder te optimaliseren.
- Ecologische begeleiding van de uitvoering van het vegetatiebeheer blijft nodig.
- Voortzetting van het monitoringsonderzoek tot er sprake is van een duurzame populatie, om de populatieontwikkeling te volgen en eventuele bijstelling van beheer of inrichting mogelijk te maken.
- Voortzetting van het gebruik van plaatjes om de trefkans voor hazelworm te vergroten.
- Verschraling van het talud aan de Belgische grens om de kleine en kwetsbare populatie van de levendbarende hagedis te behouden.
- Plaatsing van losse stenen aan de voet van de muren, voor een verder optimalisatie van het leefgebied van muurhagedissen.

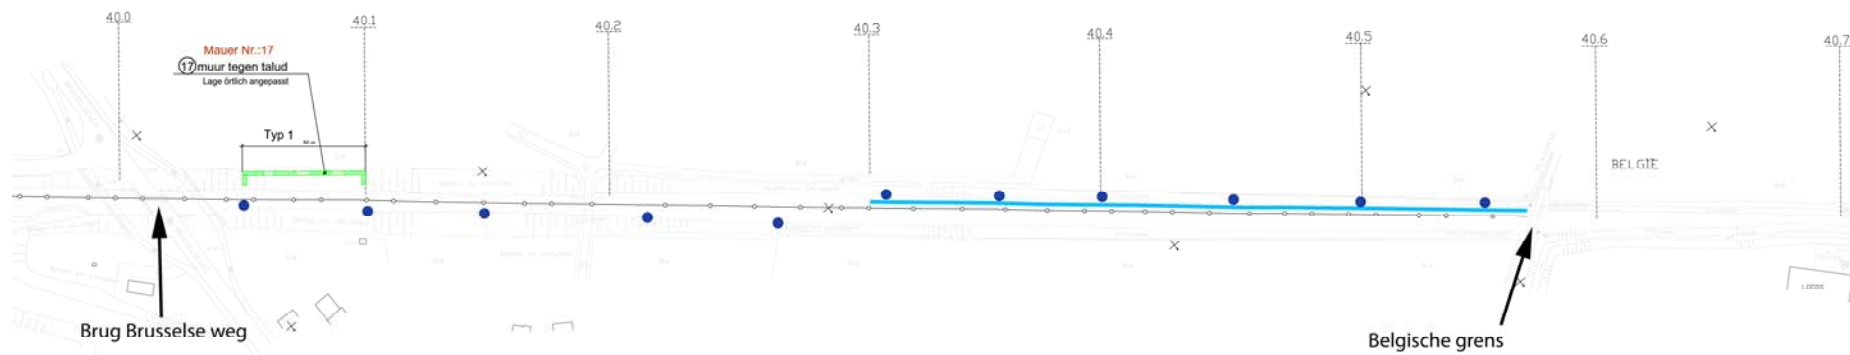
Kaart 3 op basis van tekening 1.2 versie B van BfU Aachen GmbH
