Monitoring reptielen spoorlijn Maastricht - Lanaken 2015

Frank Spikmans & Wilbert Bosman

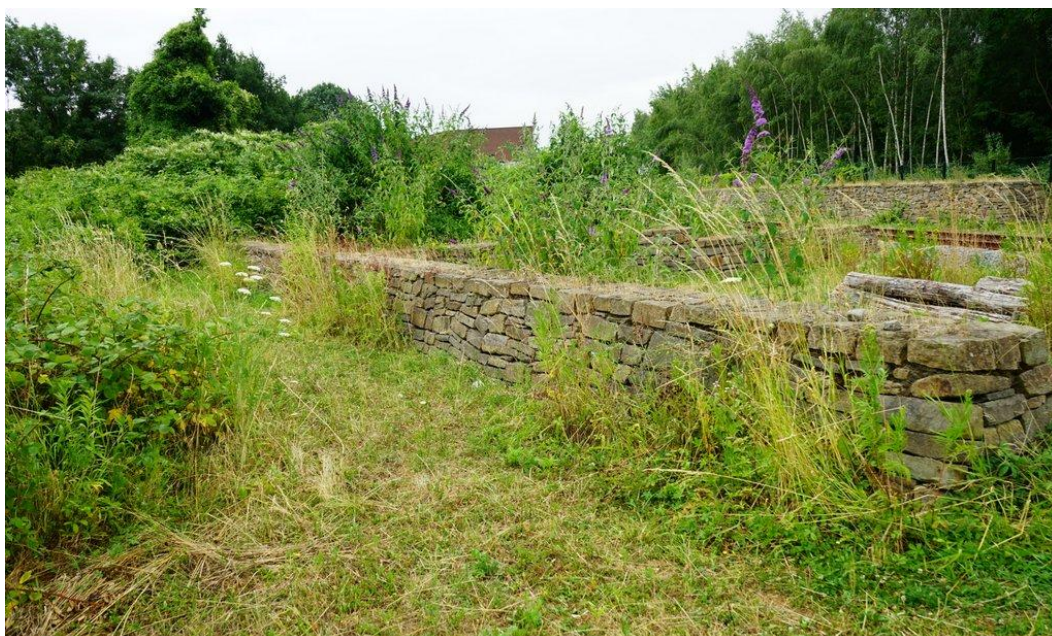
Figuur 4. Aan de voet van de muren is enige vegetatie gespaard, welke belangrijk is voor muurhagedis als schuilplaats, voor de thermoregulatie en om te fourageren. (foto 8 juli 2015, Arnold van Rijsewijk).

In 2014 zijn afspraken gemaakt over het sparen van enige kruidige vegetatie ronde muren en houtstapels, teneinde meer structuur te behouden in het leefgebied van reptielen (Spikmans & Bosman, 2014). Rond de muur dient om de 3 meter een stuk van 3 x 0,5 m niet gemaaid te worden. Stukken die in het voorjaar niet worden gemaaid, worden aan het einde van de zomer gemaaid. En omgekeerd: stukken die in het voorjaar gemaaid worden, worden einde zomer niet gemaaid. Op vergelijkbare wijze dient ook enige vegetatie rond de houtstapels overgelaten.

Figuur 4 laat zien dat deze werkwijze op juiste wijze is toegepast bij de eerst maaibeurt in 2015 bij muur 3. Op 8 juli is vastgesteld dat rond de muren 18, 19 en 20 niet gemaaid is (figuur 7).

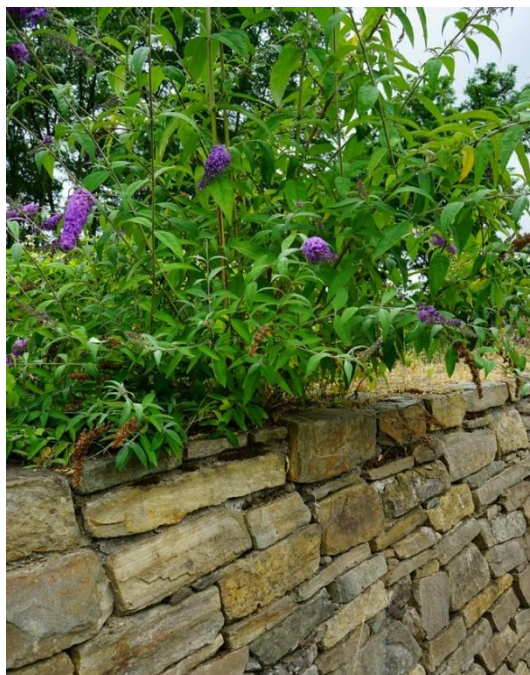
Figuur 5. Groei van vlinderstruiken op de muren is ongewenst, omdat het de muren beschadigt en beschaduwing veroorzaakt.

In september is dor RAVON geadviseerd om struiken en bomen die zorgen voor beschaduwing van muren te kappen en terug te snoeien. Door Strukton is toegezegd dat deze werkzaamheden in de winter van 2015-2016 met klein gereedschap uitgevoerd zullen worden. Dit geldt voor alle muren, maar met name om de omgeving van de lage muren #11, 12, 13, 21, 22, 23, aan oostzijde van spoor, bovenop talud (hm 38.7-39.2). Ook de groei van struiken bovenop muren is ongewenst (figuur 5). Ook in het traject bij de voormalige moestuinen (ten oosten van de Brusselse weg) zorgen bomen en struiken voor te veel beschaduwing.

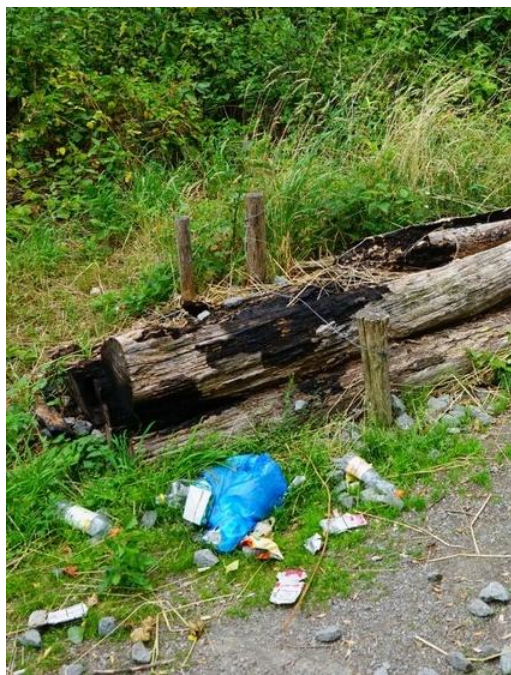
Figuur 6. Vernielde houtstapel nabij de Brusselse weg.

Tenslotte wordt geconstateerd dat de houtstapels langzaam verrotten en ten prooi van aan vandalen (figuur 6). Het is gewenst om verrotte en vernielde boomstammen te vervangen. ProRail geeft hierover aan dit in 2016 op te pakken. Er wordt in overleg met RAVON een vijftal houdstapels vervangen. Hierbij wordt naast de geselecteerde houtstapels een nieuwe houtstapel aangelegd, waarbij de oude gehandhaafd blijft.

- Een deel van de houtstapels is door verrotting of vernieling in slechte staat. De slechtste houtstapels dienen vervangen te worden voor nieuwe.

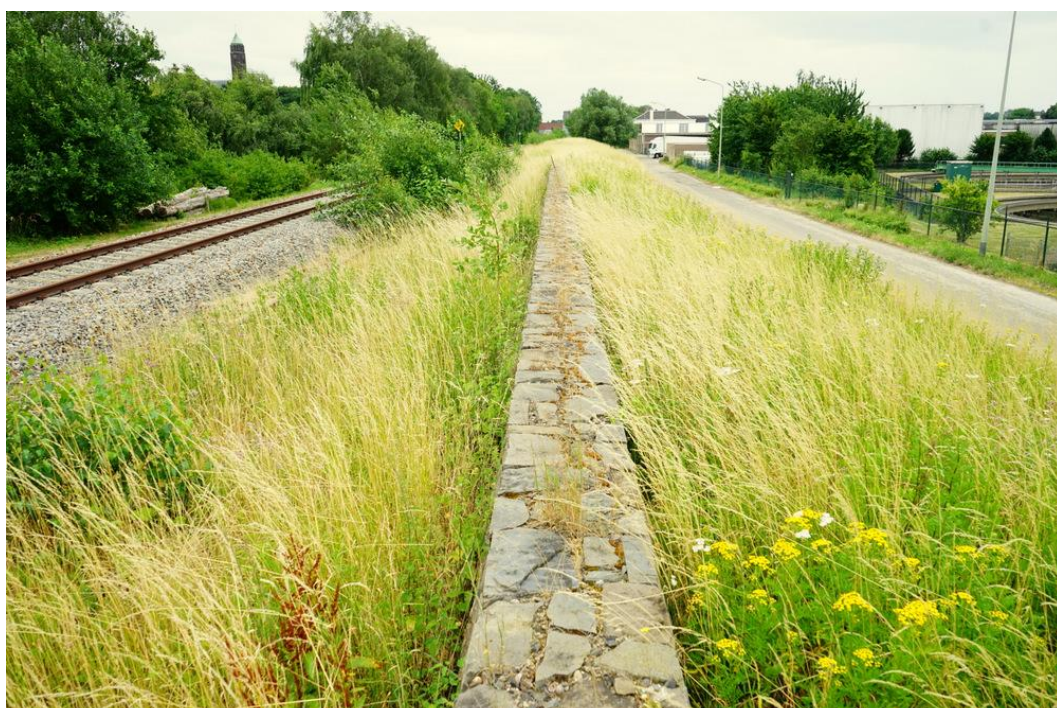
Figuur 7. De kruidige vegetatie ronde de muren 18, 19 en 20 is tijdens de eerste maaibeurt niet gemaaid (foto 8 juli 2015, Arnold van Rijsewijk).

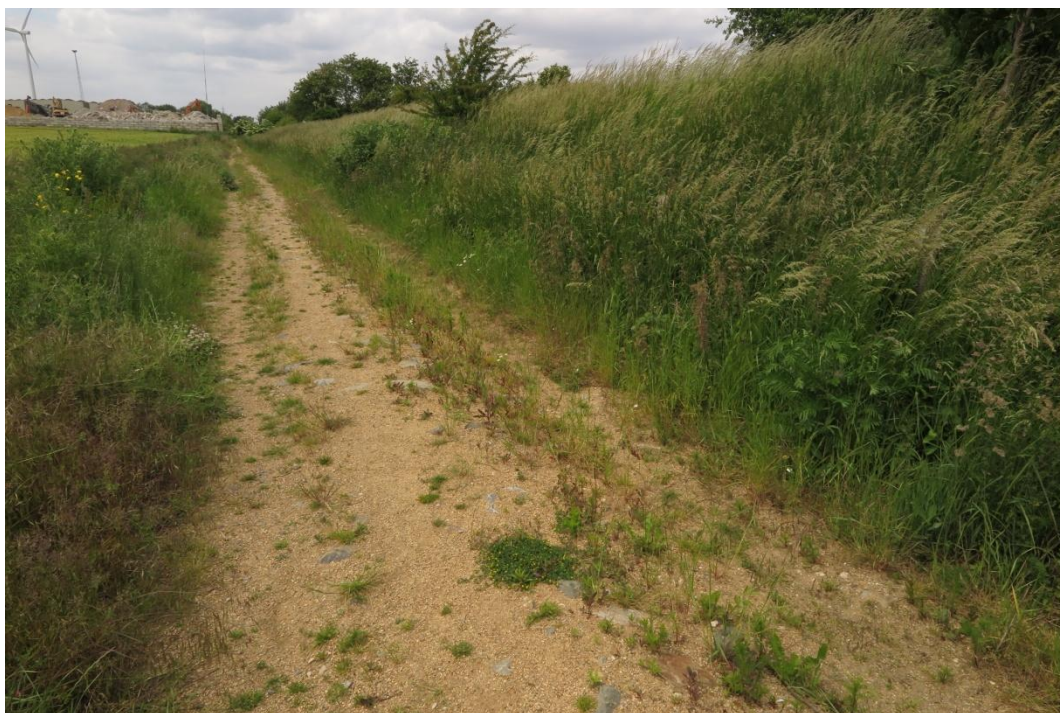
Figuur 8. Leefgebied van de levendbarende hagedis op het spoortalud nabij de Belgische grens.

De levendbarende hagedis is in 2015 niet waargenomen. Het is echter niet uitgesloten dat de soort nog altijd wel aanwezig is. Doordat er slechts 3 telronden (waarvan 1 onder ongeschikte omstandigheden) zijn uitgevoerd kan de soort gemist zijn. Voortzetting van maai- en afvoerbeheer op het talud nabij de Belgische grens (figuur 8) blijft zeer belangrijk om overwoekering van het talud te voorkomen en een meer schrale vegetatie te bewerkstelligen.

- Voortzetting van de verschraling van het talud aan de Belgische grens om de kleine en kwetsbare populatie van de levendbarende hagedis te behouden;
- Door de groei en bomen en struiken worden delen van het leefgebied te veel beschaduwd. Om dit tegen te gaan is kap- en snoei-beheer nodig op de locatie die in paragraaf 4.1 zijn aangegeven.
